Arrels Marines

Informe Ambiental

Estudio ecológico de los impactos de embarcaciones y estructuras de fondeo permanentes en la bahía de Pollença

Febrero 2022

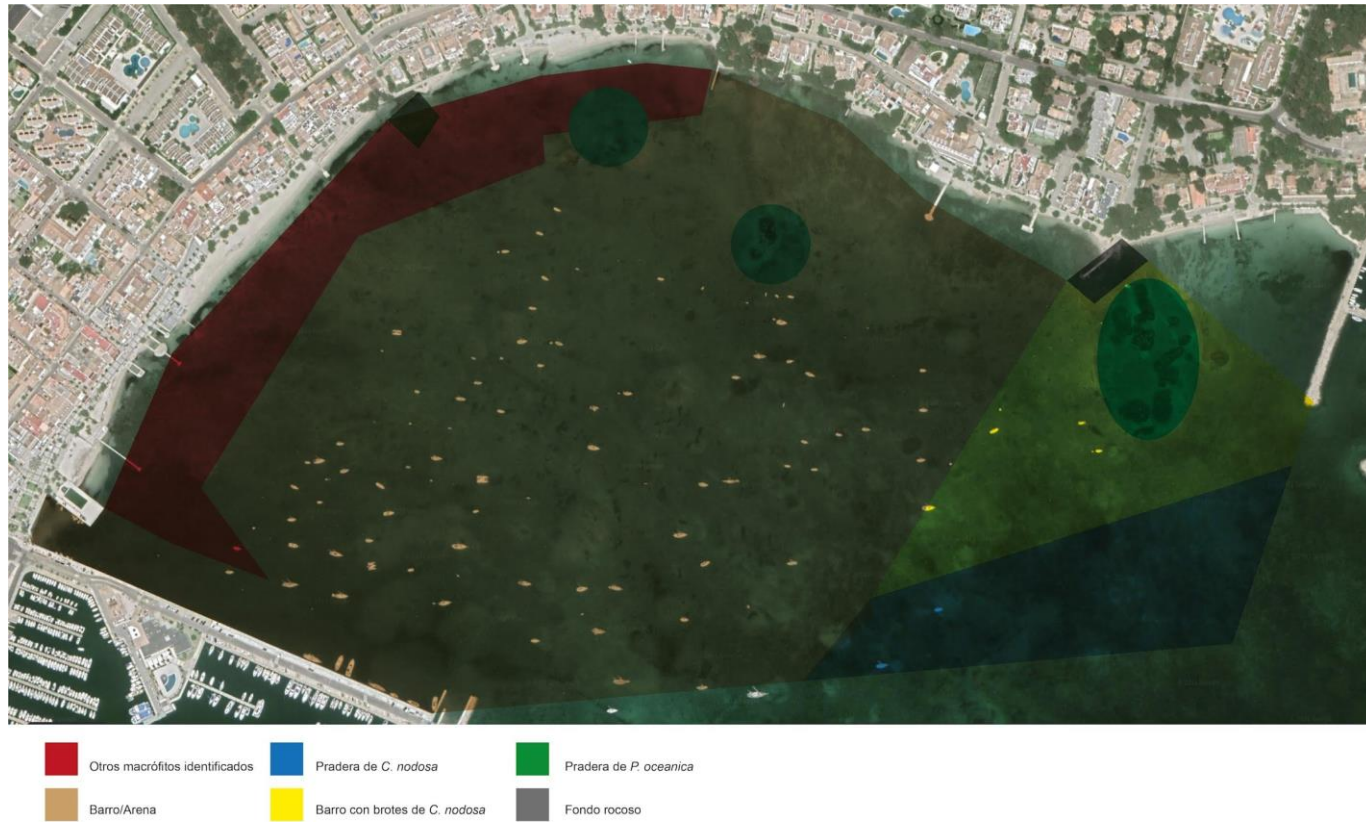
Figura 3: Zonación del tipo de fondo de la zona de estudio

En el mapa se pueden observar los diferentes hábitats y tipos de fondo predominante. La zona roja que está mayormente ocupada por *C. prolifera*, la zona marrón es una zona “muerta” siendo un barrizal, las zonas verdes son pequeñas praderas de *P. oceanica*. La zona azul y amarilla son zonas donde predomina la *C. nodosa*, siendo en la zona azul una pradera potencialmente sana y la amarilla una pradera menos densa. Las zonas negras pertenecen a fondos de roca superficiales.

Durante este año no se han encontrado cambios significativos en el tipo de fondo a estudiar. Los resultados obtenidos se pueden observar muy claramente en la Figura 3.

La mayor parte de la zona presenta una notable degradación y falta de biodiversidad, siendo una zona de barrizal. El hábitat vivo que dispone de más extensión es la pradera de *C. nodosa*. En determinadas zonas se ha podido observar la existencia de una pradera sana (zona más exterior de la bahía), aunque en la mayor parte del saco interior de la bahía la densidad es tan insignificante que no puede considerarse pradera.

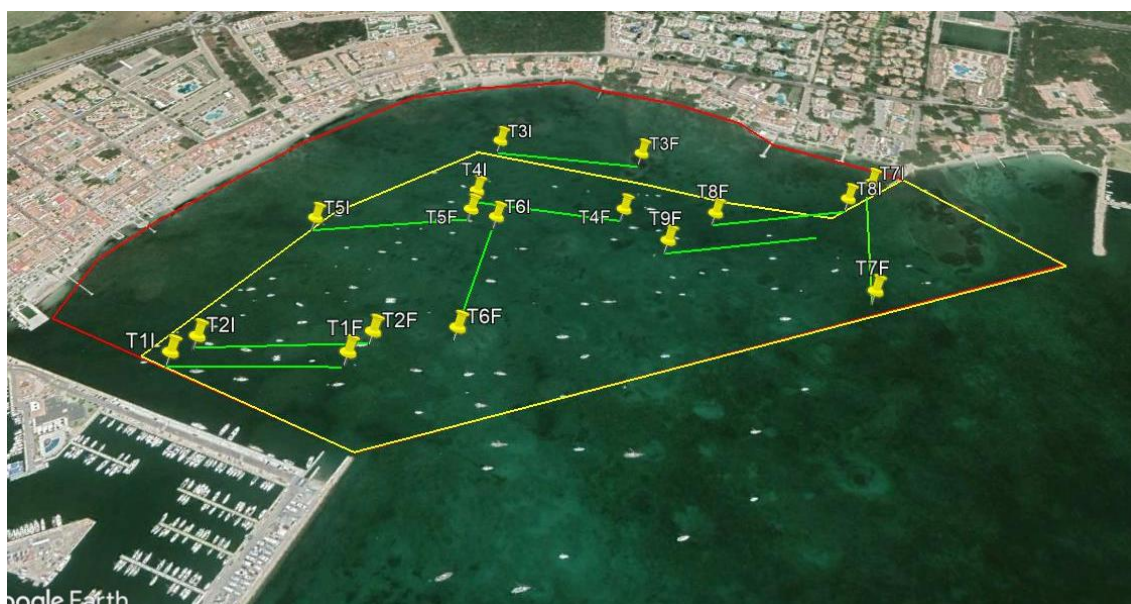
Figura 6: Transectos y zona de estudio. En rojo se puede observar el área total de estudio. En amarillo se indica el área de la zona de estudio navegable. En verde se indican las zonas concretas donde se llevaron a cabo los transectos y el nombre de estos.

Para conocer la cantidad de muertos que existen en el saco interior de la bahía de Pollença se hicieron 9 transectos de 200 metros de largo cada uno, repartidos en diferentes puntos de la bahía habiendo sido estos elegidos de forma aleatoria (Fig. 6). Estos transectos se hicieron con líneas de transectos con carrete de la medida dicha anteriormente, siguiendo estas líneas se hicieron censos visuales a través de aletas máscaras y tubos. Estos transectos se hicieron el día 3 de diciembre del 2021 y los días 4 y 17 de enero de 2022. Se conocen exactamente los transectos ya que se marcaron con gps los inicios y finales de cada transecto.
